01 全楼剖切展开

VIDEO → SPATIAL MODEL

视频重建版 · 非测绘尺寸

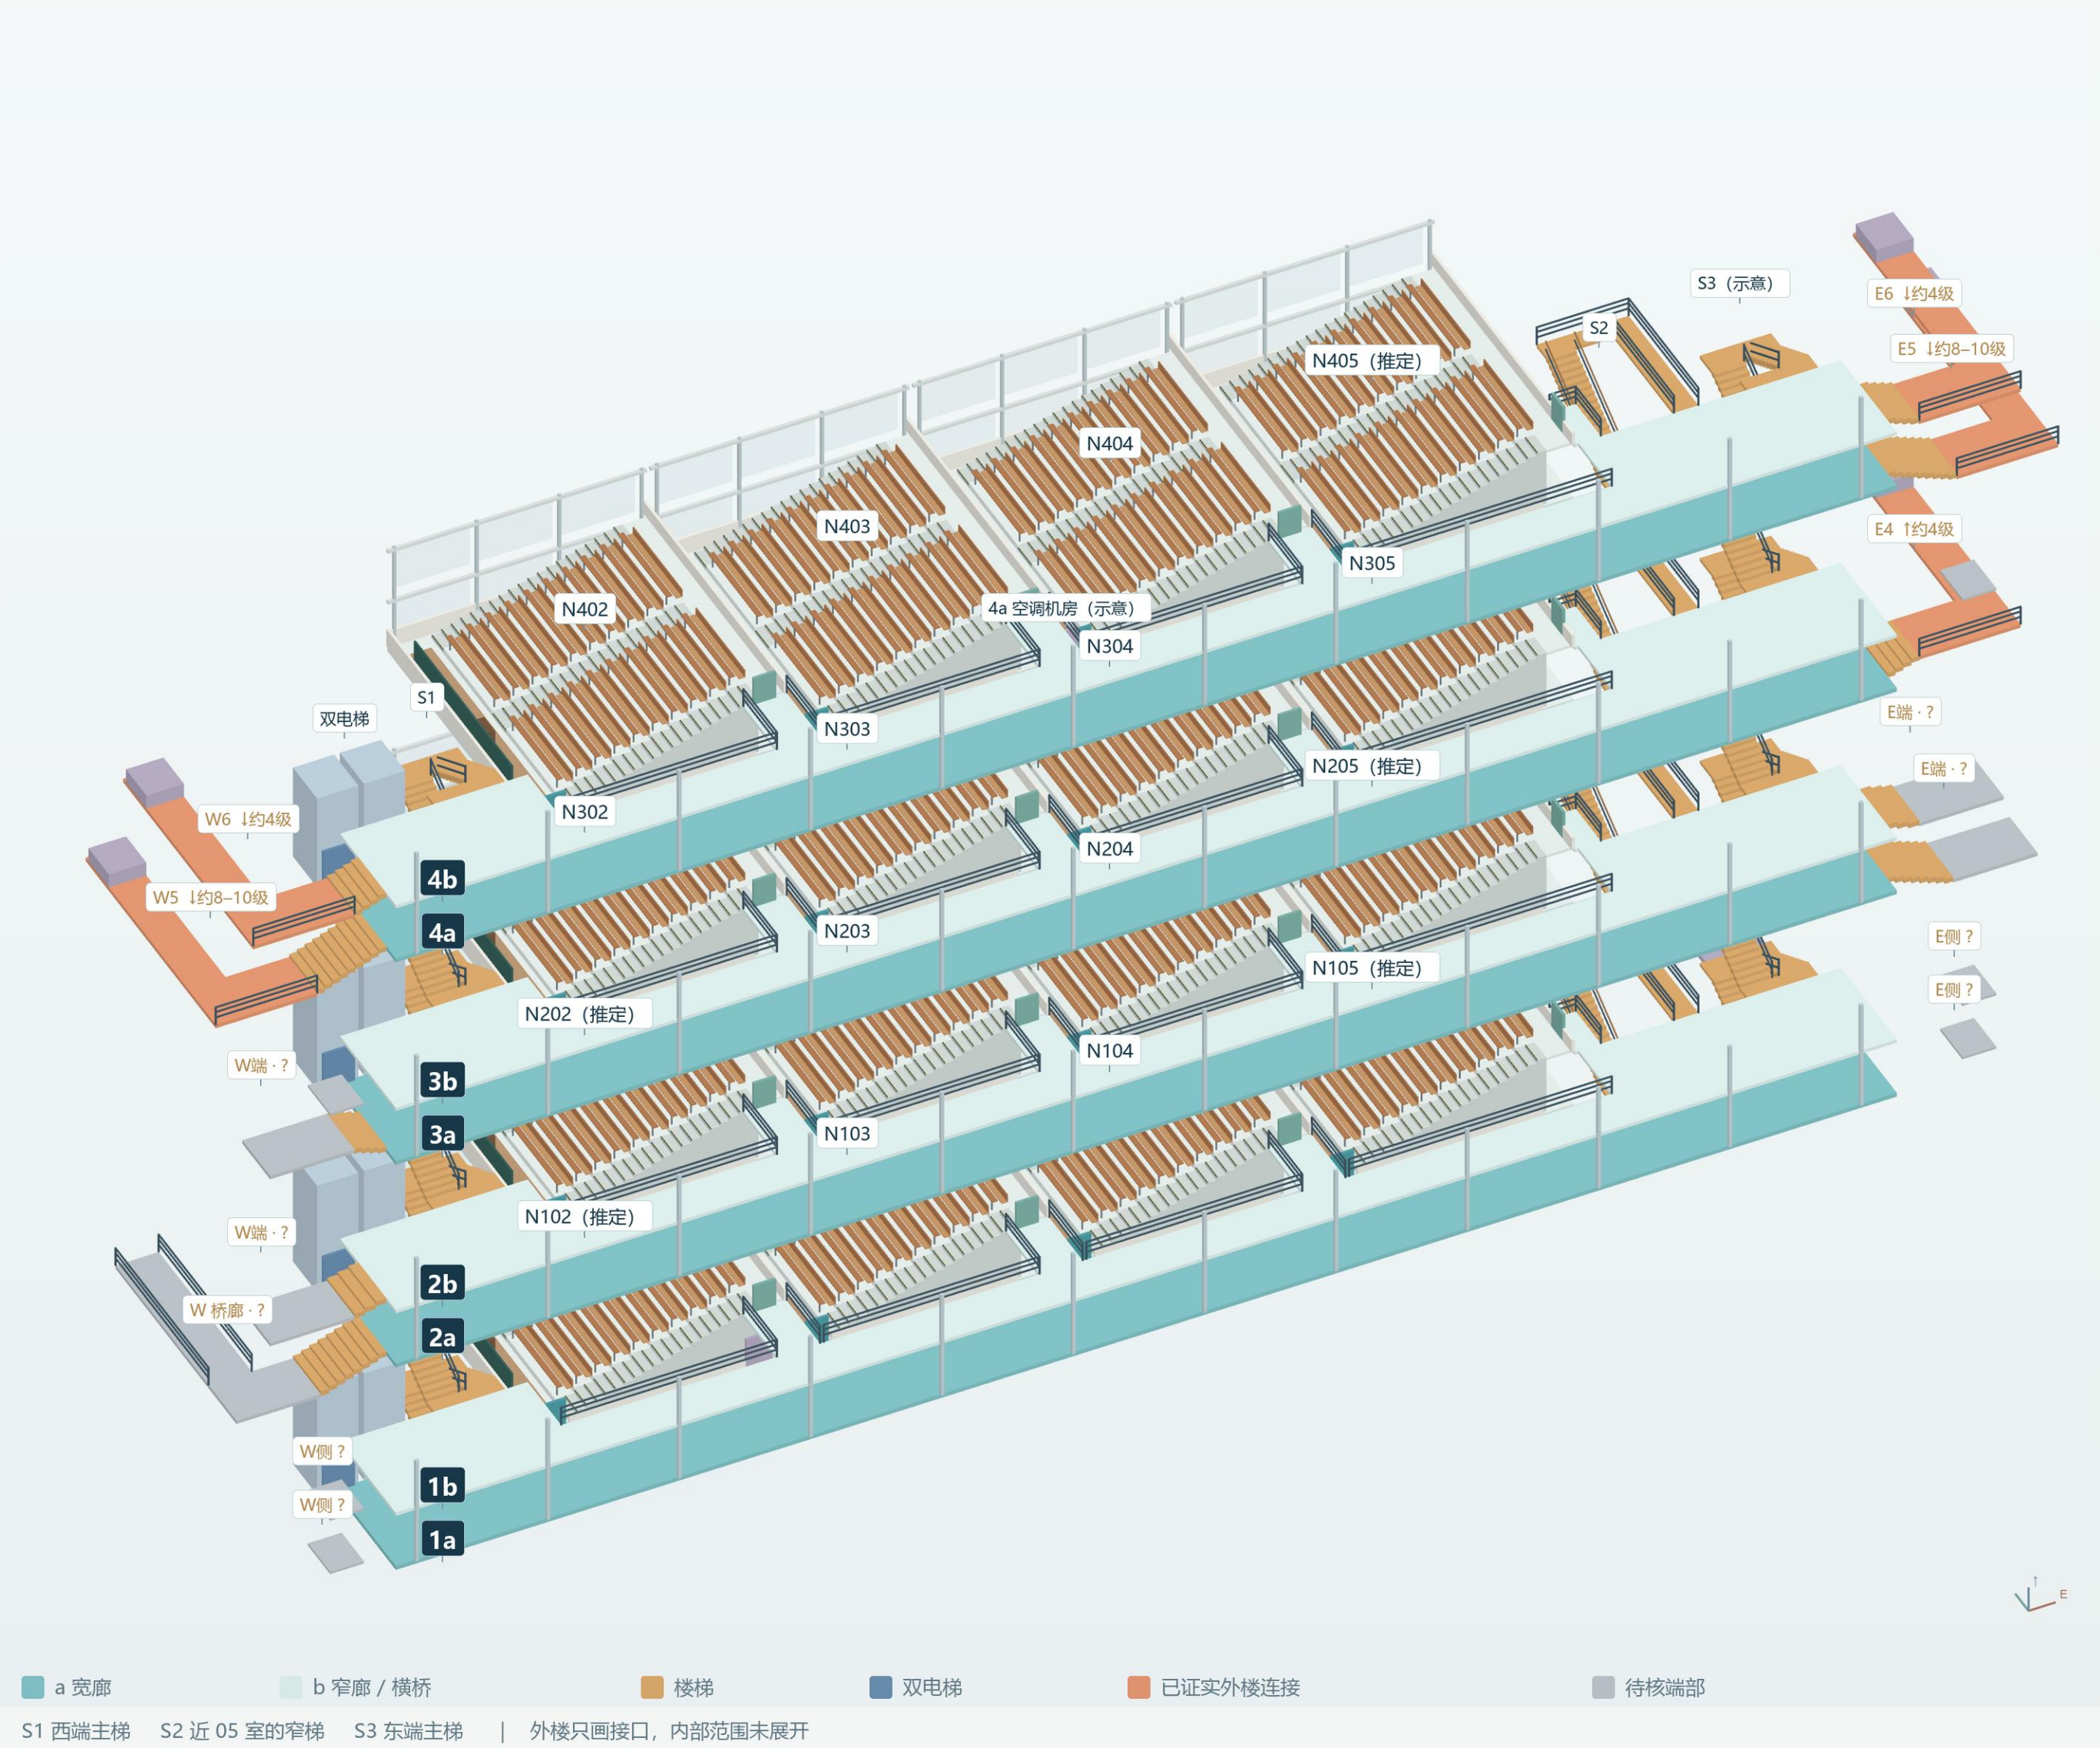
楼层间距已拉开以展示内部；合并视图见交互文件。

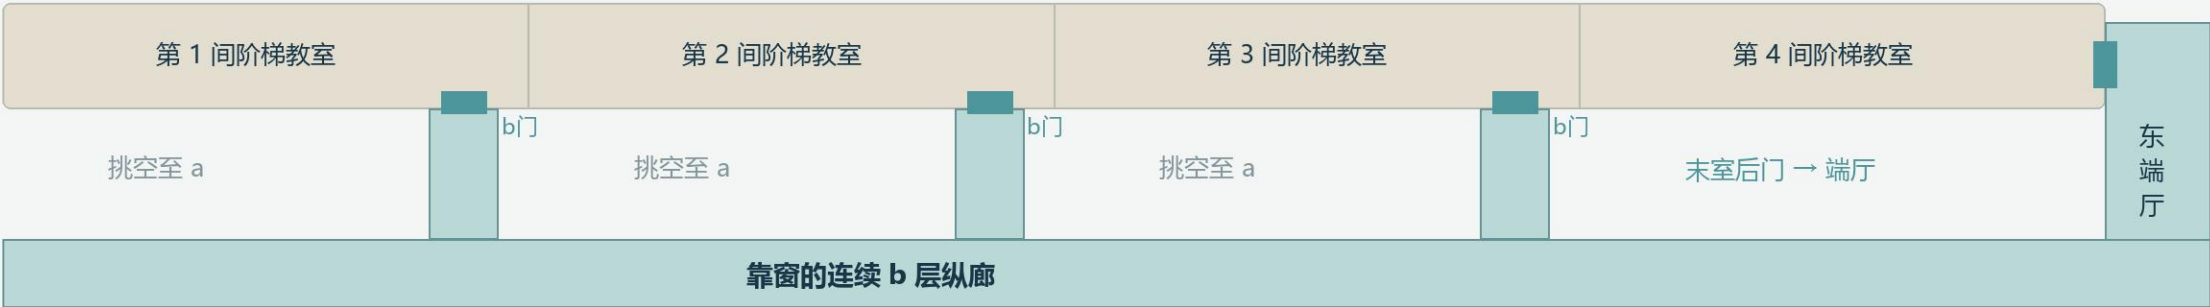
04 b 层上廊不是整片楼板

前三间由横桥进门；末室从东端厅进入（3/4 层实拍，1/2 层对应待核）。

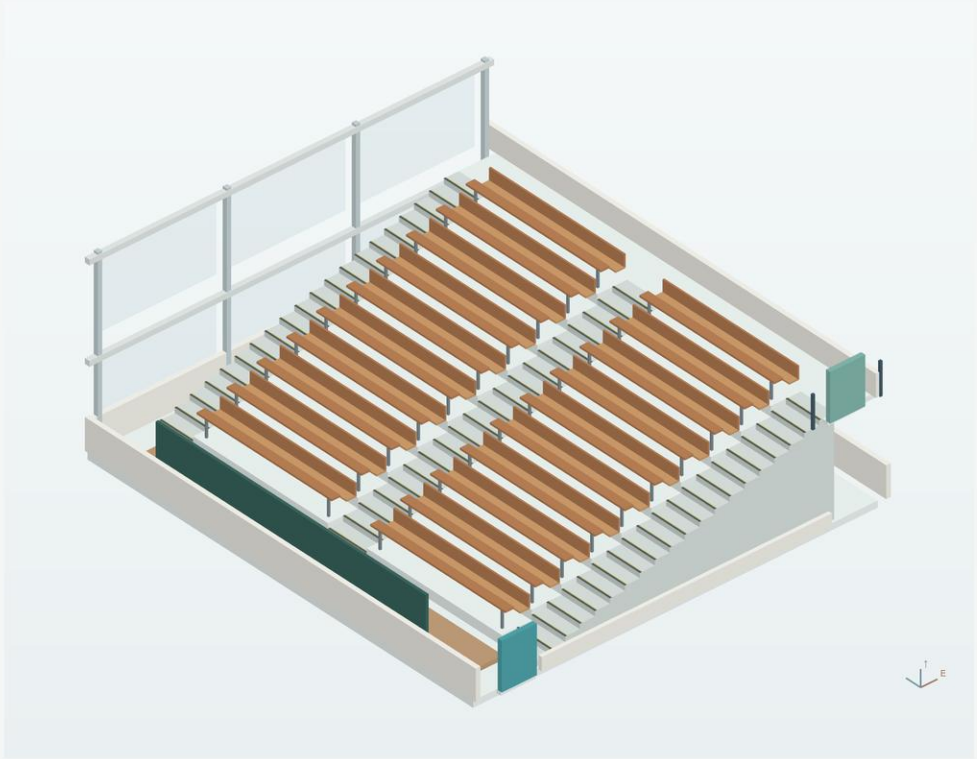
02 一间阶梯教室

前三间侧墙错位门；末室后门接端厅。

a 前门：低位讲台旁。  
b 后门：高位末排旁。  
中央与两侧通道贯通阶梯座席；窗墙按实拍保留两带外窗。  
座椅排数、座位数及长宽高均按比例示意。
